# Schloss Schönbrunn Wien

## Haupttor Schloss Schönbrunn

Metallrestaurierungsarbeiten

Juni 2012 – April 2013

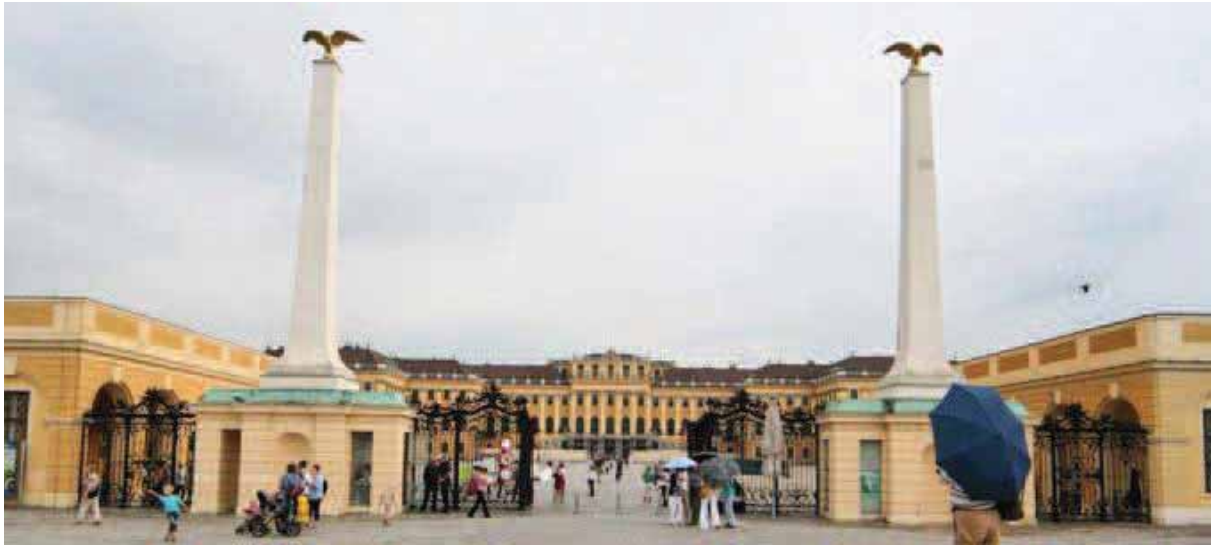
Die Gittertoranlage besteht aus einem Mitteltor, zwei Seitentoren und je zwei Nischentoren in den Obeliskensockelgebäuden.

Das Mitteltor mit einer Länge von ca. 14 Metern und einer größten Höhe von 4,5 Metern besteht aus zwei fixen Seitenteilen und zwei Drehflügeln im Mittelbereich. Sowohl die Fixteile, als auch die Flügelemente sind wieder in zwei annähernd gleiche Teile gegliedert. Über den oberen, geschwungenen Feldrahmen befinden sich reich ornamentierte Zieraufsätze.
